東日本大震災 コロンブス工法レポート

調査日時：平成23年3月25日～28日

地盤置換工法「コロンブス」

『東日本大震災』 調査報告書 福島県いわき市

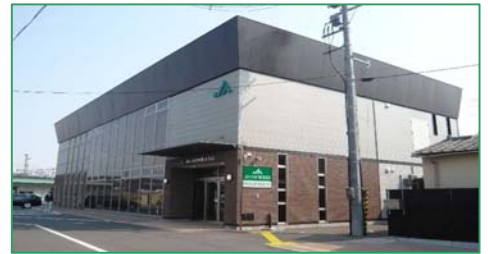
建物の外壁、基礎へクラックはない。

開口のガラスの割れなどもない。

【外観状況】コロンプス工法を採用

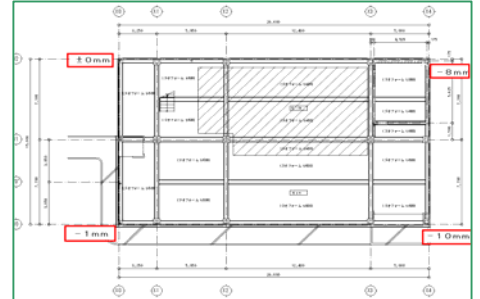
建物周囲のレベル計測により最大10mmの沈下が(0.3/1000)

問題ないことが確認できた。

・建物外周のレベル計測

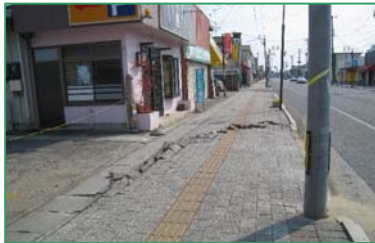
・歩道のインターロッキングへ亀裂

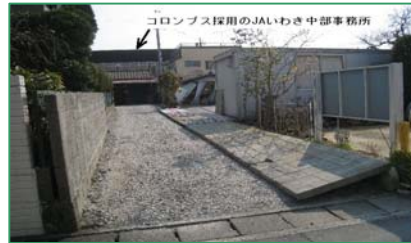
・近隣のブロック塀は倒壊

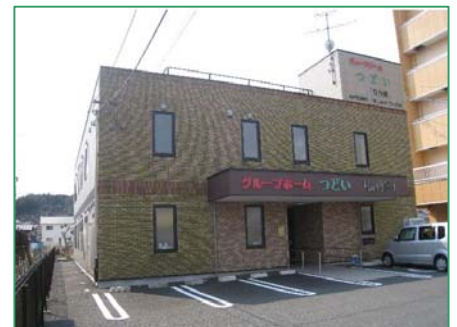
建物の外壁、基礎へクラックはない。

【外観状況】コロンプス工法を採用

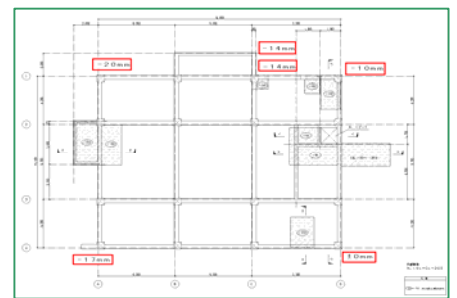
建物周囲のレベル計測により最大17mmの沈下(0.8/1000)

問題ないことが確認できた。

・建物外周のレベル計測

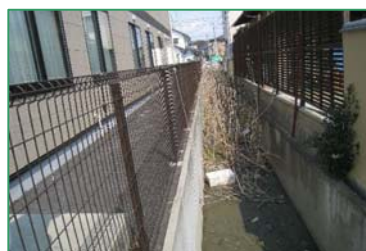
擁壁へ対する土圧軽減となっているため、擁壁の傾き、暴れなどなし。

・擁壁へ土圧軽減のジオフォームを採用

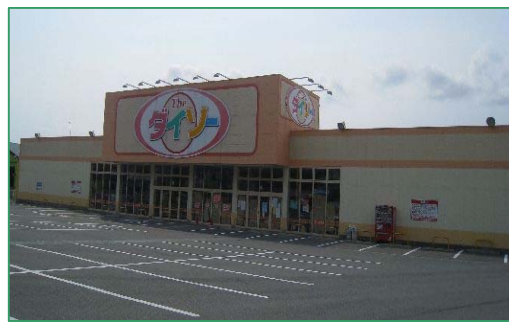
建物外壁へ亀裂、基礎へクラックもない。給水管は寸断した。

【外観状況】コロンプス工法を採用

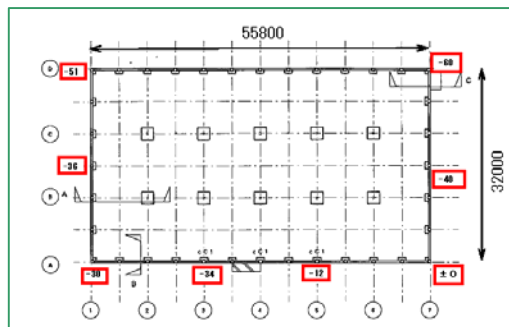
建物周囲のレベル計測により最大60mmの沈下（1.9/1000）

周辺地盤の沈下の大きさへ比べ、影響が少なく、問題ないことが確認できた。

・建物外周のレベル計測

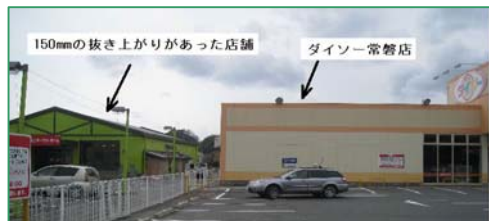
隣の店舗は杭支持のため、抜き上がり（150mm）が見られた。

←【隣の店舗】抜き上がりとなった

復旧にかなりの費用が掛かる

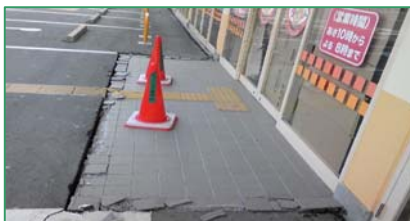
入り口のタイルは破損していた。

↑【玄関】タイルの割れ周辺地盤の動きが大きいことが伺える

復旧は軽微な補修で可能

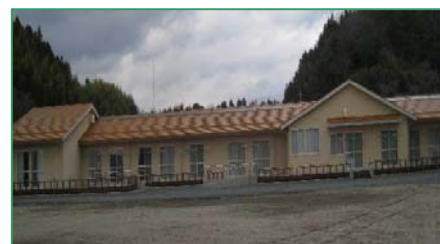
建物外壁へ亀裂、基礎へクラックもない。

【建物外観】コロンプス工法を採用

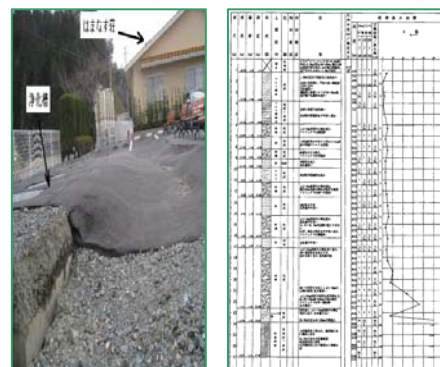
浄化槽まわりが大きく沈下、浄化槽本体の浮き上がりがあった。

・浄化槽 地盤対策無し 【柱状図】

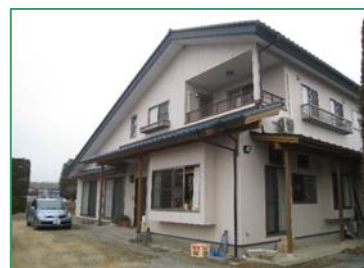
瓦は1枚も落ちることはなかった。外壁もクラックなし。

【外観状況】コロンプス工法を採用

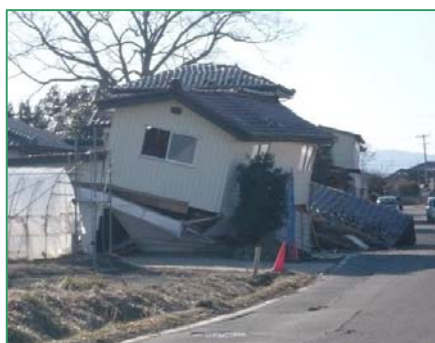
②【倒壊した家屋】

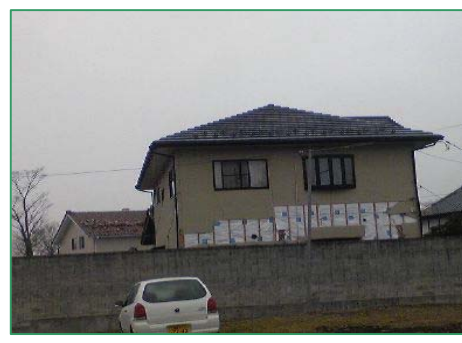
③【外壁が崩落した家屋】

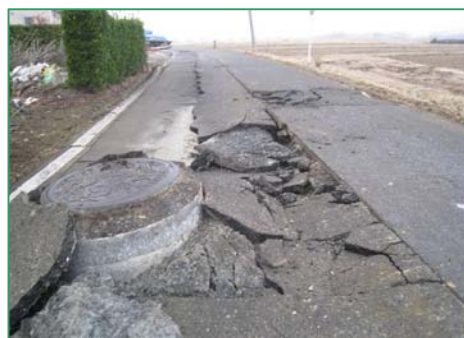
④【道路陥没】

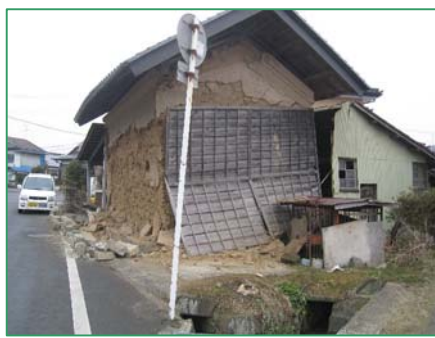
⑤【倒壊した蔵】

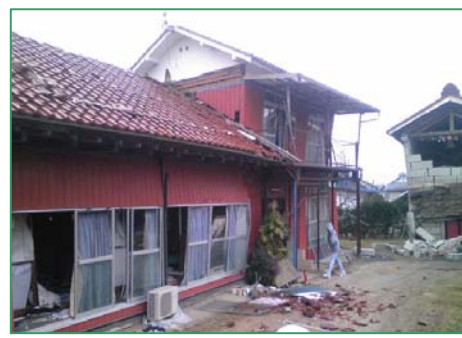
⑥【倒壊した家屋】

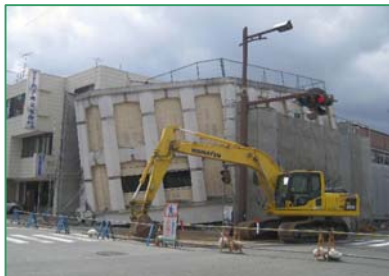
② 【倒壊した書店】

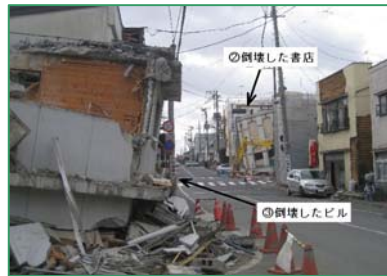
③ 【倒壊した書店とビル】

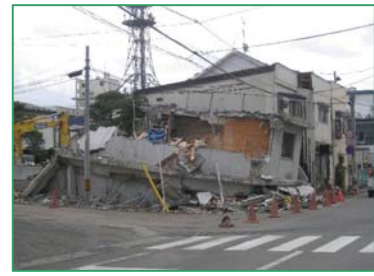
③ 【倒壊したビル】

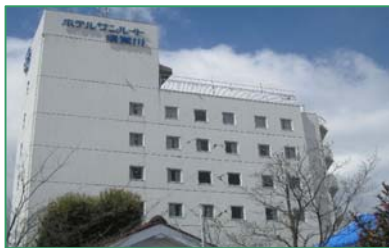
④ 【倒壊したホテル 構造クラック】

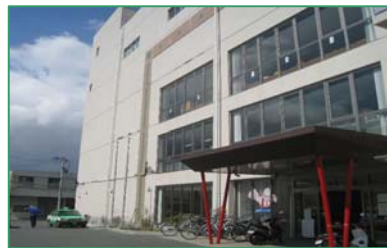
⑤ 【危険判定の福祉ビル】

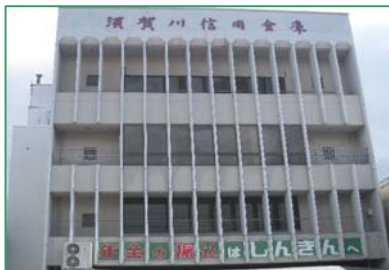
⑥ 【危険判定の銀行】

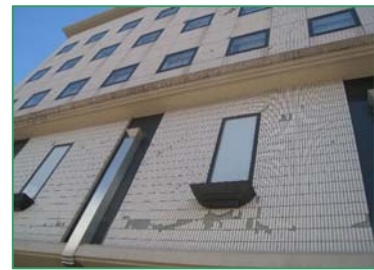
⑦ 【倒壊したホテル】

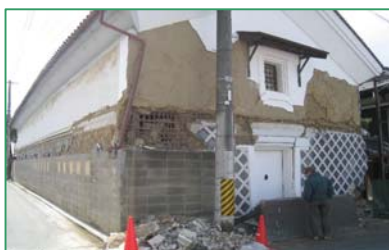
⑧ 【倒壊した蔵】

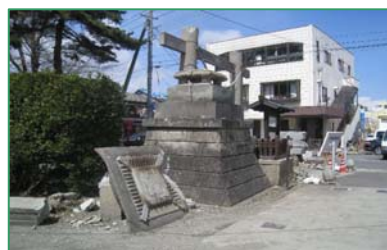
⑨ 【倒壊した鳥居】

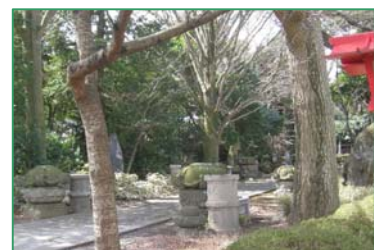
⑨ 【倒壊した石灯籠】

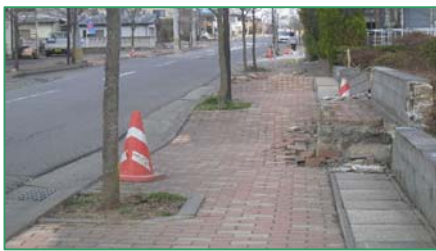
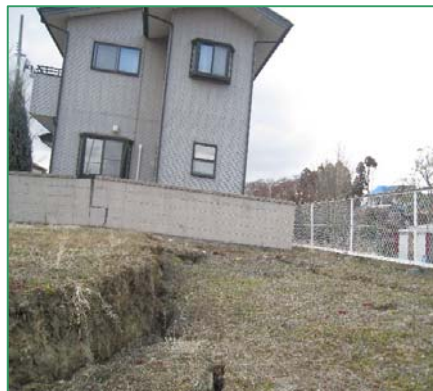
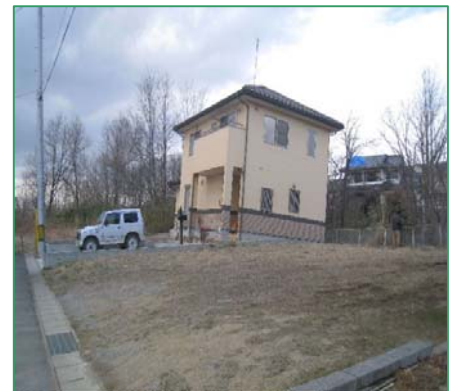
① 【液状化により道路が波打ち・建物は沈下】

② 【擁壁が崩壊し建物が不同沈下】

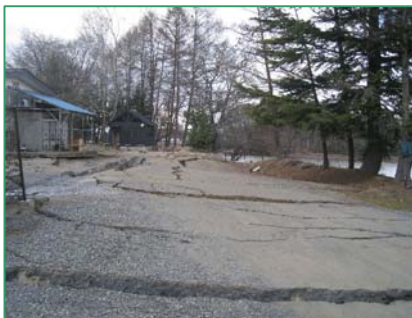
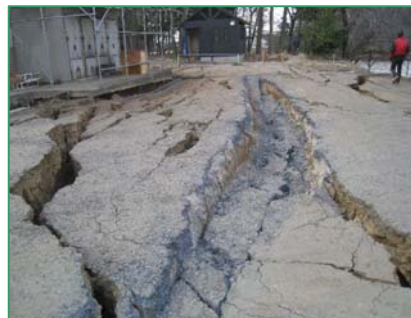
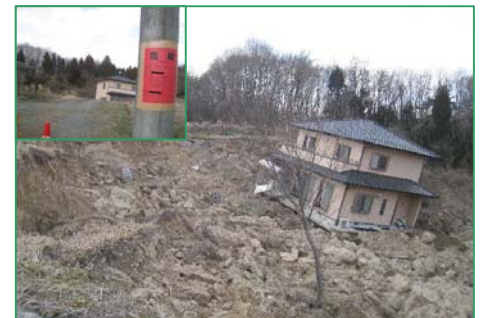
③ 【地割れ】

④ 【地滑り】
